ESTUDO DAS CONSTRUÇÕES TRADICIONAIS EM ADOBE NA REGIÃO DE TOMAR

Relatório de Projeto de Mestrado

Mestrado em Reabilitação Urbana

Tomar/Setembro/2016

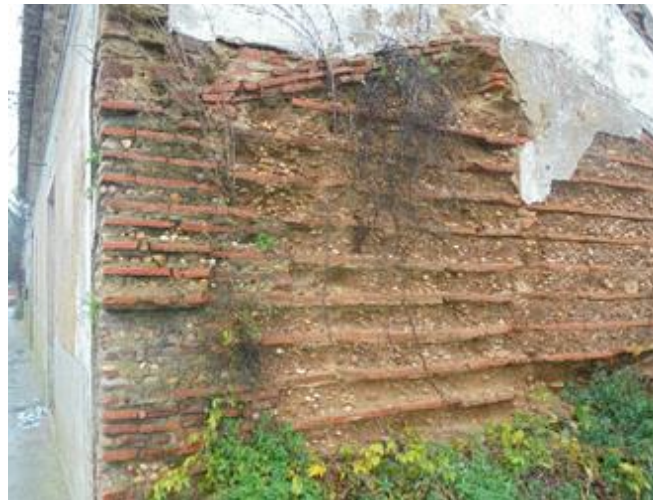
Figura 5- Construção em taipa com incorporação de seixos e tijolos cerâmicos, Almeirim (Fonte: Arq.º Jorge Mascarenhas)

As paredes em taipa tradicional apresentam muitas vezes a incorporação de outros materiais como reforço quando a terra não tem as propriedades desejadas para a estabilidade das paredes. Entre estes materiais encontra-se o tijolo cerâmico maciço, pedra, cortiça ou pedaços de telha cerâmica nas juntas e no interior dos blocos monolíticos de taipa.

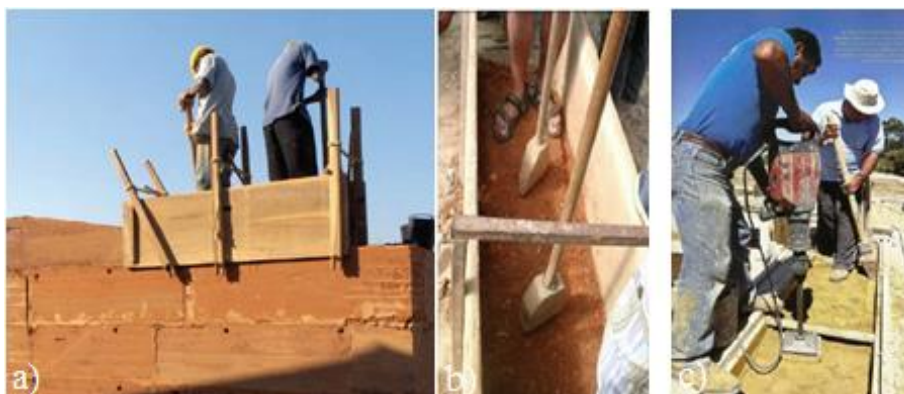
Figura 9- a) e b) Compactação da terra de forma manual [7], c) Compactação da terra de forma mecanizada [2].

Hoje a compactação pode ser feita de forma manual ou mecânica (Figura 9).

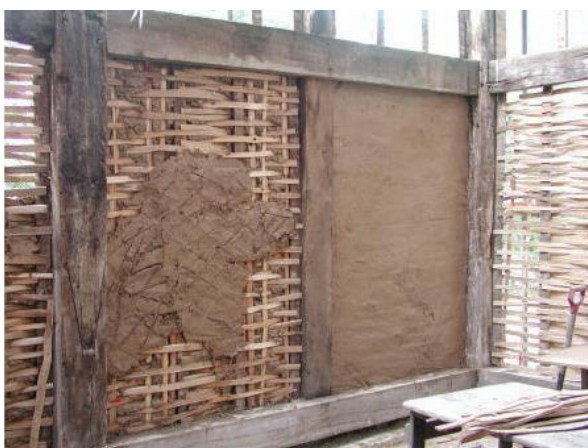
Figura 10- Revestimento com argamassa tradicional sobre o ripado, [7]

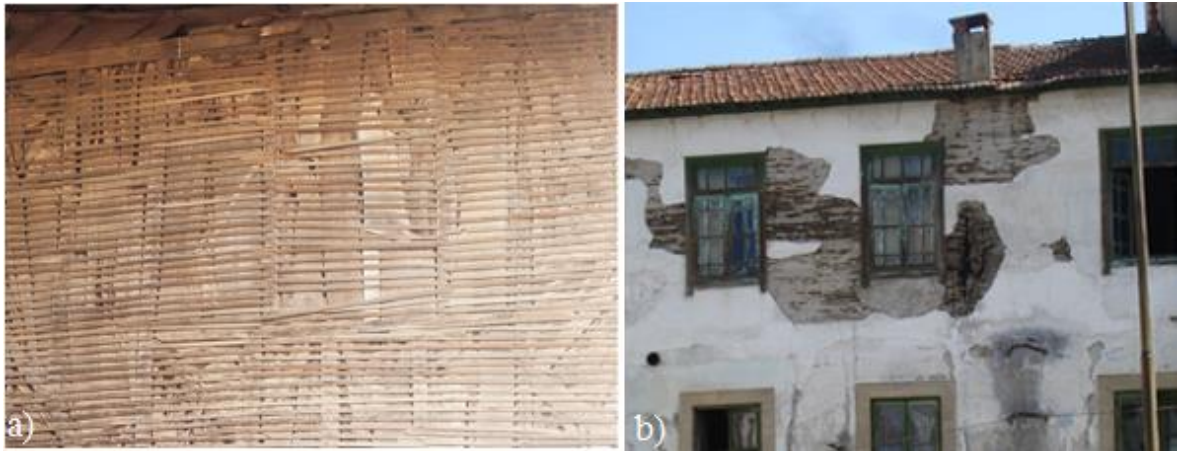
Figura 11- a) Estrutura de madeira sobre a qual é pregado o ripado horizontal [18], b) Pormenor construtivo de tabique em parede exterior, Mirandela, (Fonte: Arq.º Jorge Mascarenhas)

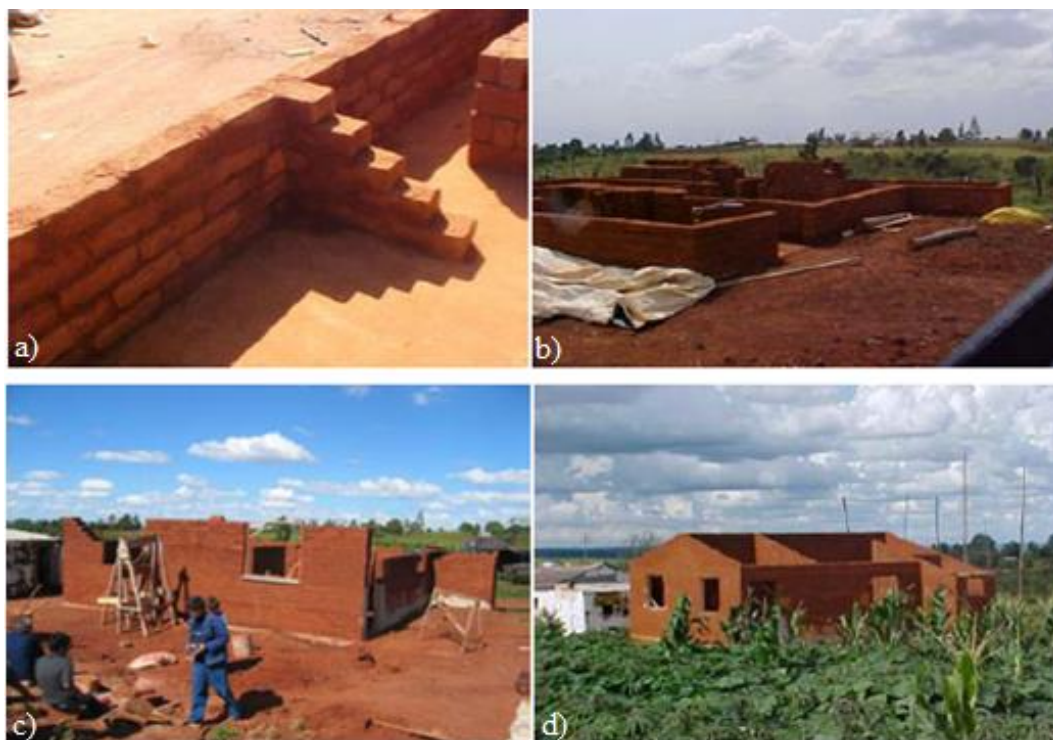
Figura 14- Fases de execução de paredes em adobe, a) Elevação das paredes exteriores de adobe com definição das paredes interiores, b) Elevação das paredes até à cota dos vãos, c) Marcação dos vãos, d) Construção em adobe pronta a receber os elementos da cobertura [10].

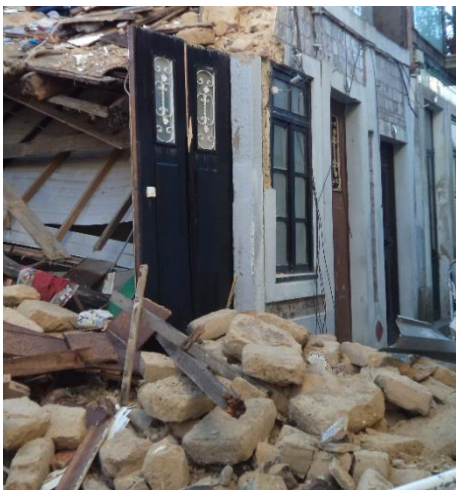
Figura 16-Blocos de adobe, cidade de Aveiro.
(Fonte: Arq.º Jorge Mascarenhas)

Em Aveiro os blocos de adobe distinguem-se pelo seu tamanho e cor clara, devido à sua constituição ser essencialmente de solos arenosos, como ilustra a Figura 16. Quanto às dimensões, os blocos variam consoante a aplicação, onde se incluem o bloco de adobe normal, bloco de adobe miúdo, o bloco de adobe 3/4 e o bloco curvo para poços e muros [13].

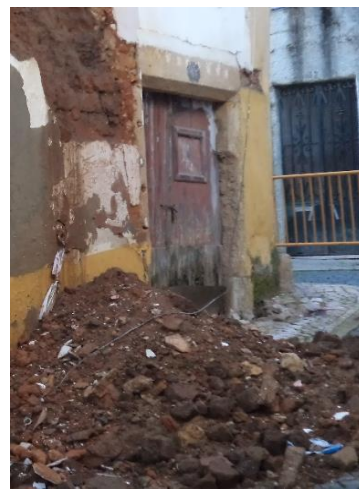
Figura 17-Blocos de adobe, cidade de Tomar.
(Fonte: Arq.º Jorge Mascarenhas)

Mais para o centro e litoral, zona Ribatejana, as características dos blocos de adobe, e a sua aplicação distinguem-se, pelo tipo de material usado na execução dos blocos, pela sua dimensão mais reduzida e pela sua disposição na colocação (Figura 17).

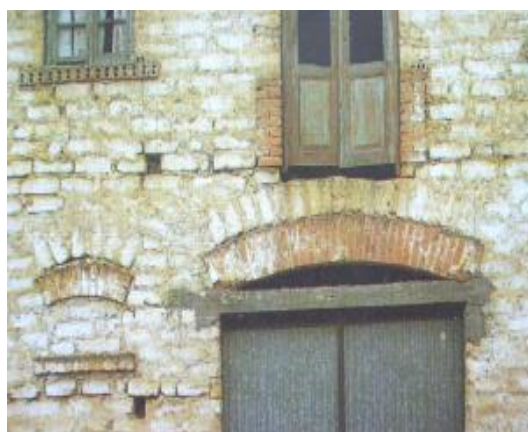
Figura 19-Distribuição das cargas sobre lintéis com arcos de tijolo de burro e adobe [4]

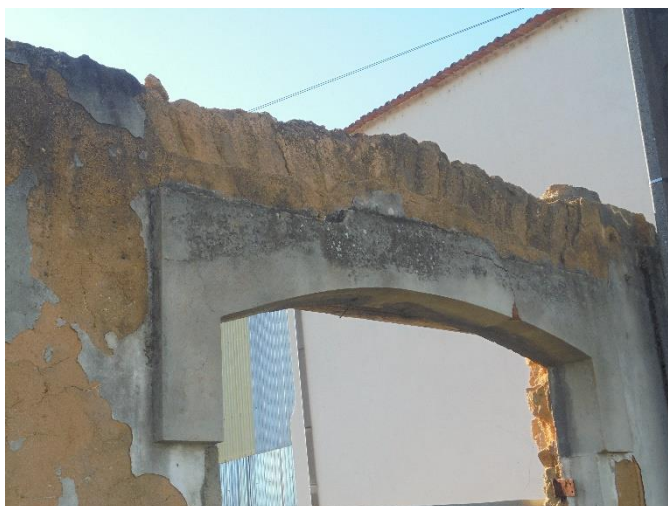
Figura 21- Archete com blocos adobe de menor dimensão, freguesia de Avelãs de Caminho (Fonte: Arq.º Jorge Mascarenhas)

Para aliviar as padieiras, em paredes de adobes, fazia-se um archete de adobes colocados em cutelo (Figura 21 e 22a) ou colocavam-se dois adobes inclinados um para o outro, de modo a formarem com a horizontal, um triângulo (Figura 22b) [14].

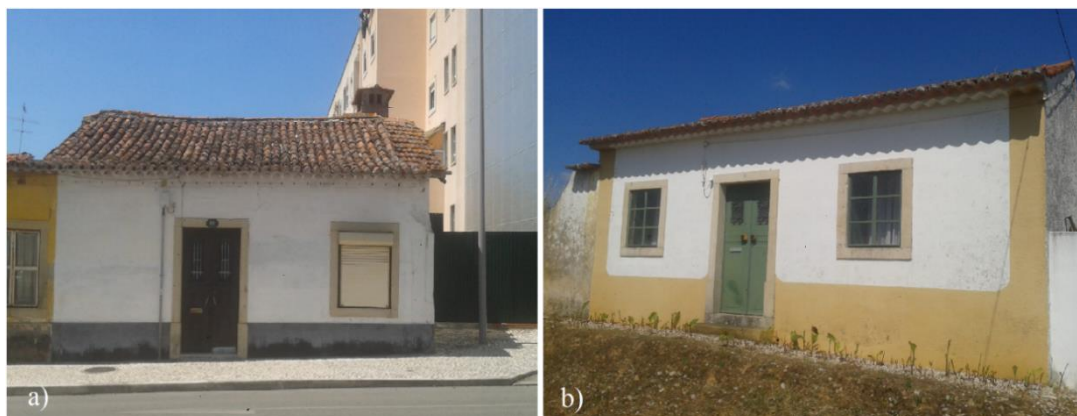
Figura 24-Exemplos de habitações na região de Tomar: a) Habitação localizada na Rua de Coimbra, meio urbano, b) Habitação localizada na localidade do Coito, meio rural (Fonte: de autor)

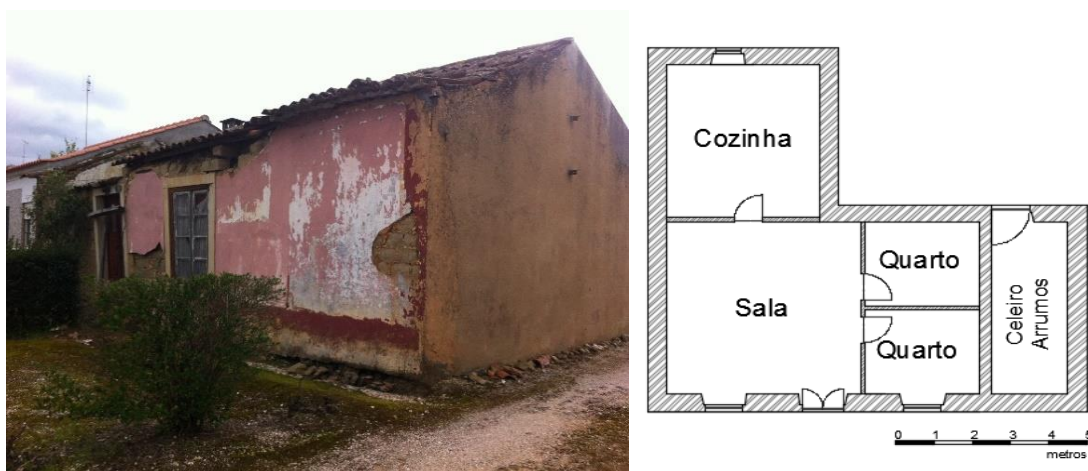
Figura 28- Exemplo de um modelo rural em Carvalhos de Figueiredo (Fonte: autor)

É de notar que com o passar do tempo as construções sofreram acrescentos. O modelo em estudo com menor dimensão é composto por 4 divisões e por uma composição em L (Figura 28). A sua disposição em planta original teria sido retangular, pois é possível notar que a área da cozinha foi construída mais tarde.

Situada numa zona rural, a entrada principal é feita pela sala de estar, que por sua vez dá acesso direto às restantes divisões da habitação, nomeadamente, os quartos, que se situam ao lado da sala e a cozinha com uma porta para o exterior. O acesso ao celeiro/arrumos agrícolas é feito pelo exterior.

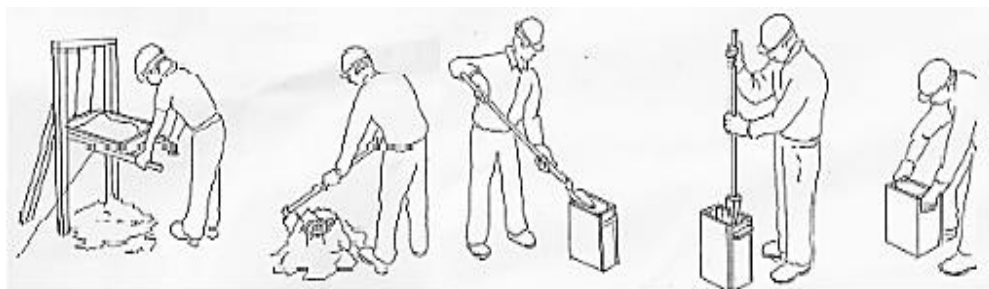
Figura 29- Ferramentas utilizadas no fabrico de blocos de adobe [18]

As ferramentas utilizadas na produção de adobes, eram ferramentas simples mas duráveis e que serviam para executar várias funções.

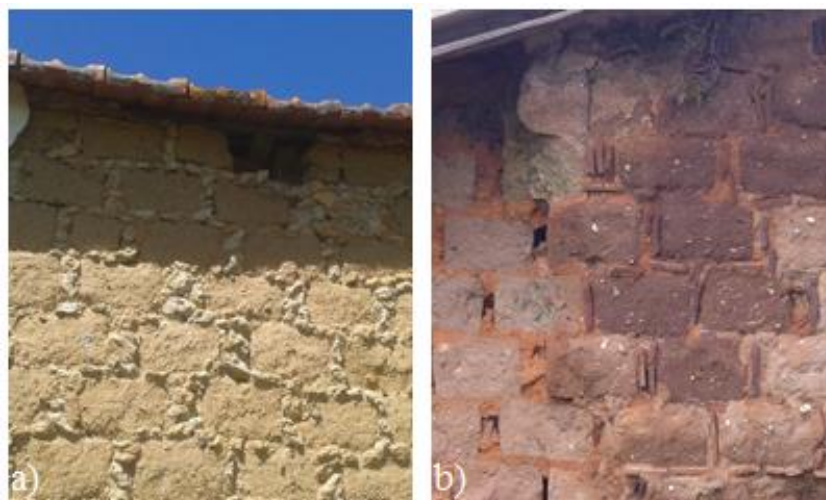
Figura 32- a) Fixação de pedras de pequena dimensão ao longo das juntas dos blocos, b) Fixação de pedaços de telha cerâmica ao longo das juntas dos blocos, (Fonte: de autor)

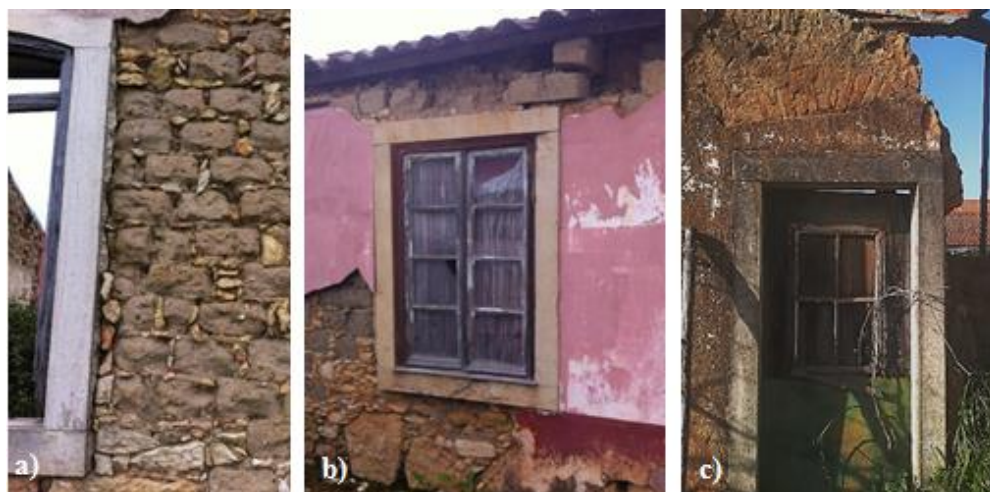
Figura 36- Exemplos de ombreiras executadas em pedra calcária na região de Tomar, a) Ombreira em pedra na janela, b) Ombreiras em pedra na janela, c) Ombreiras em pedra na porta (Fonte: autor)

Nestas construções as ombreiras também poderiam ser executadas, em tijolo cerâmico. Na maioria dos casos observados eram executados em pedra (Figura 36), bem como na “verga” do vão.

As ombreiras de pedra ou alvenaria de tijolo ajudavam a rematar de forma sólida os panos de adobe.

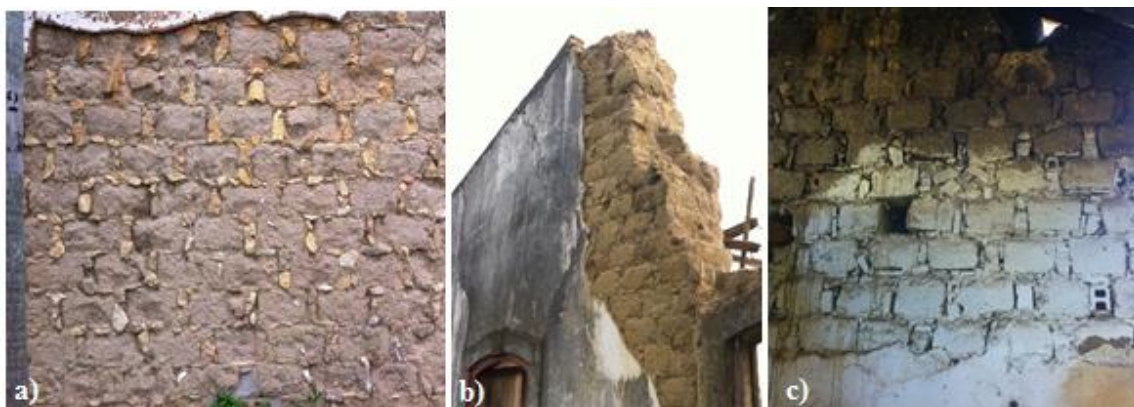
Figura 37- a)Adobe retangular disposto a uma vez, b)Adobe retangular disposto a uma vez em parede de empena, c) Adobe retangular disposto a uma vez e com introdução de tijolo cerâmico perfurado nas juntas verticais (Fonte: autor)

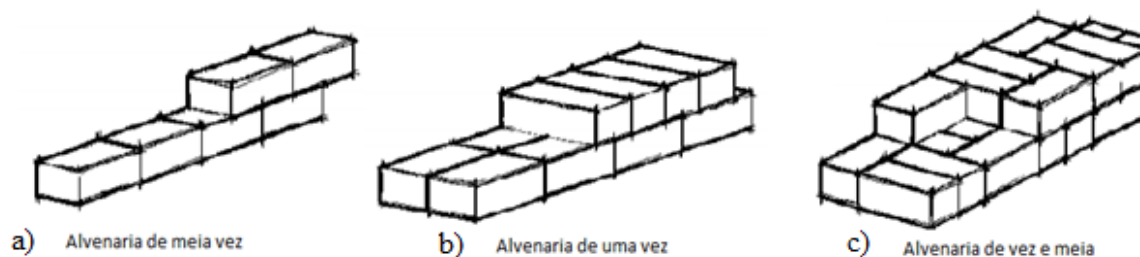
Figura 38- Tipos de aparelhos de alvenaria de adobe – a) meia vez, b) uma vez e c) uma vez e meia (Fonte: de autor)

No registo bibliográfica existente, a informação corrente é a que, a construção à meia vez era a mais utilizada nas paredes de adobe. No entanto, é importante salientar que as habitações em adobe estudadas possuem paredes com cerca de 0.46 a 0.55m de espessura, pelo que no caso de se utilizar adobes de dimensões $0.46 \times 0.23 \times 0.13\text{m}$, o seu aparelho era a uma vez ou intercalada (Figura 38 b). Só deste modo, é possível garantir a estabilidade em altura das paredes resistentes de fachada.

Não existem muitas regras em relação à aplicação dos adobes, quer no que diz respeito à dimensão quer a forma de colocação. A solução mais encontrada na maioria dos edifícios foi o aparelho com blocos a uma vez em fiadas, alternadas com outras fiadas com dois adobes a meia vez.

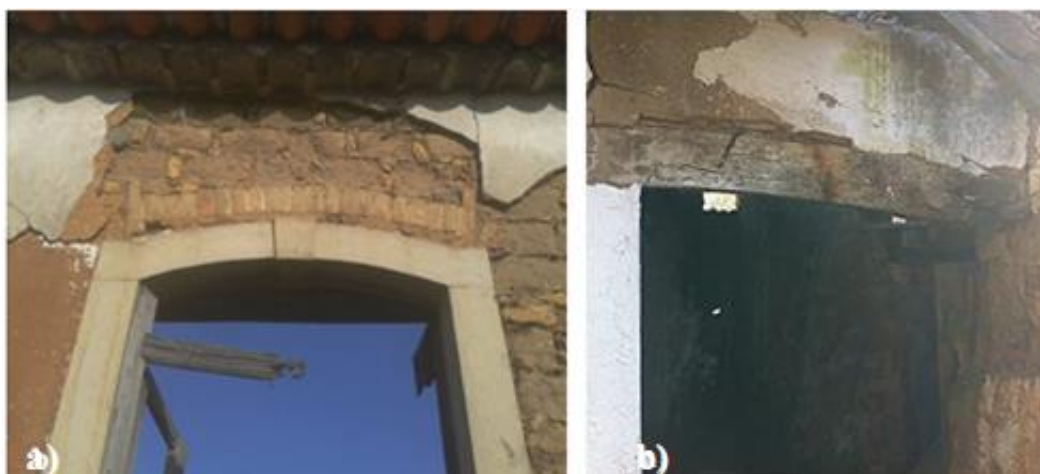
Figura 40- a) Verga em pedra calcária pelo exterior, b) Verga em madeira aplicada numa porta interior, (Fonte: de autor)

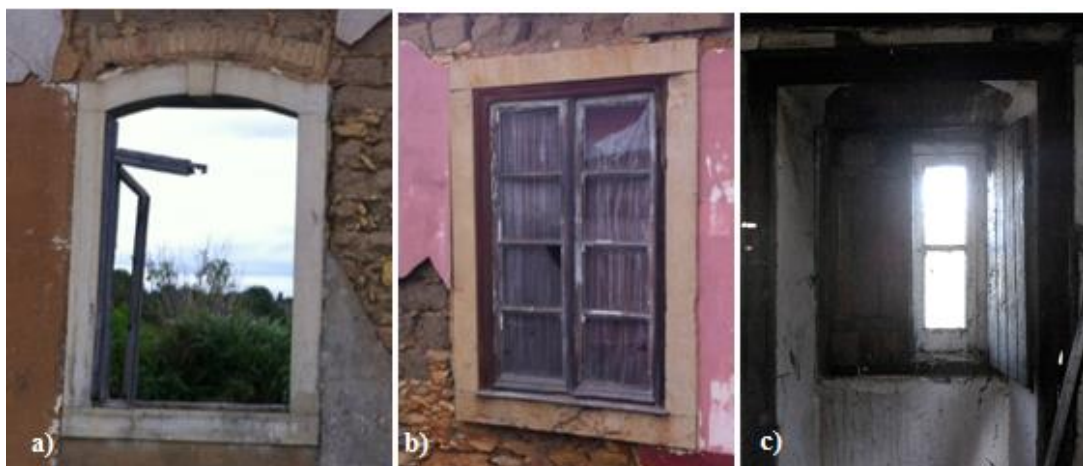
Figura 43- a) Janela com verga em arco, b) Janela retangular de madeira de duas folhas, c) Portadas interiores em madeira para proteção solar, (Fonte: de autor)

A proteção solar das janelas, era conseguida através de portadas de madeira aplicadas pelo interior (Figura 43c), que quando fechadas não permitiam a entrada da luz solar, ajudando a manter frescas as habitações na estação mais quente, o verão.

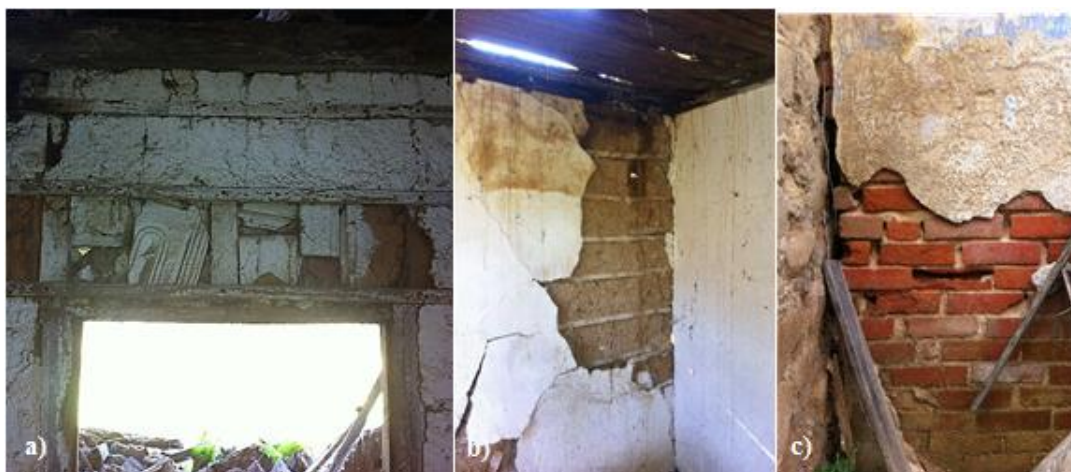
Figura 45- Paredes interiores em taipa de fasquio com introdução de telhas no seu enchimento, b) Paredes interiores em taipa de fasquio, c) Paredes interiores executadas com tijolo cerâmico furado (Fonte: de autor)

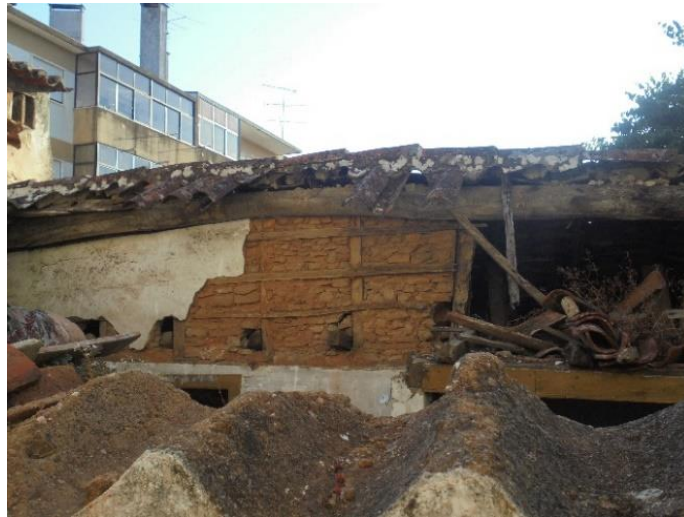
Figura 46- Paredes interior como apoio à viga de cumeeira, (Fonte: Arq.º Jorge Mascarenhas)

Estas paredes tem essencialmente a função de divisórias, no entanto, em alguns casos estas podem contribuir também para criar apoios à estrutura da cobertura (Figura 46) e para dar alguma resistência (travamento) a toda a construção, formando de certa forma uma malha que contribui para reforçar o edifício quando sujeito a ações dinâmicas.

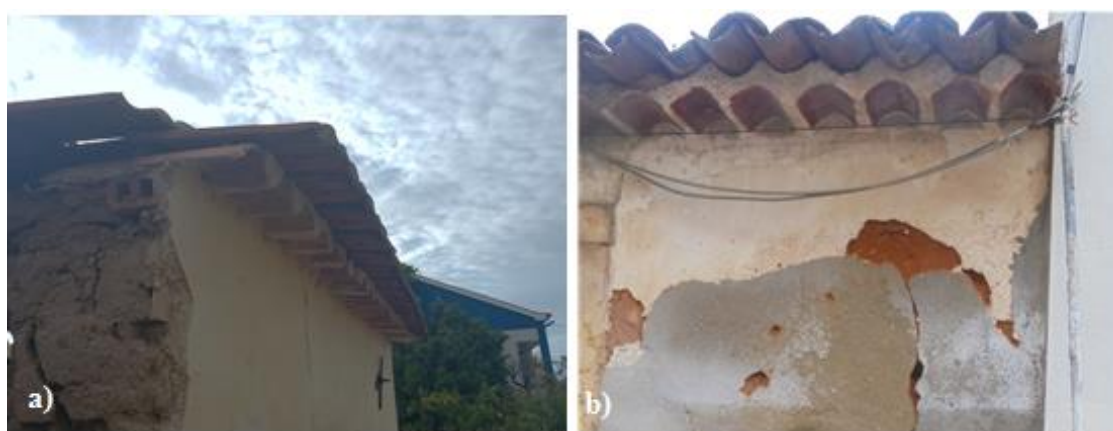
Figura 48- Beirado executado com telha cerâmica Marselha, b) Beirado executado com telha cerâmica do tipo canudo (Fonte: de autor)

Os beirados deste tipo de construção eram executados com telhas cerâmicas assentes em balanço sobre o coroamento das paredes de blocos de adobe. Tendo em conta a necessidade de afastar, o máximo possível, da parede as águas provenientes do telhado, o beirado devia ter uma saliência em relação à parede de pelo menos 60cm, esta era uma das regras para a boa execução das construções em adobe [1]. Para tal, em alguns casos executavam-se beirados duplos (sob beiras), utilizando telha cerâmica do tipo canudo na face inferior, de modo, a permitir que a segunda fiada de telhas com o máximo possível de balanço para aumentar a saliência em relação à alvenaria de bloco de adobe (Figura 48). Procurava-se, também dar um aspeto mouriscado ao beirado, inclinando menos as telhas na zona do beirado, sendo este ajuste feito com o assentamento com argamassa.

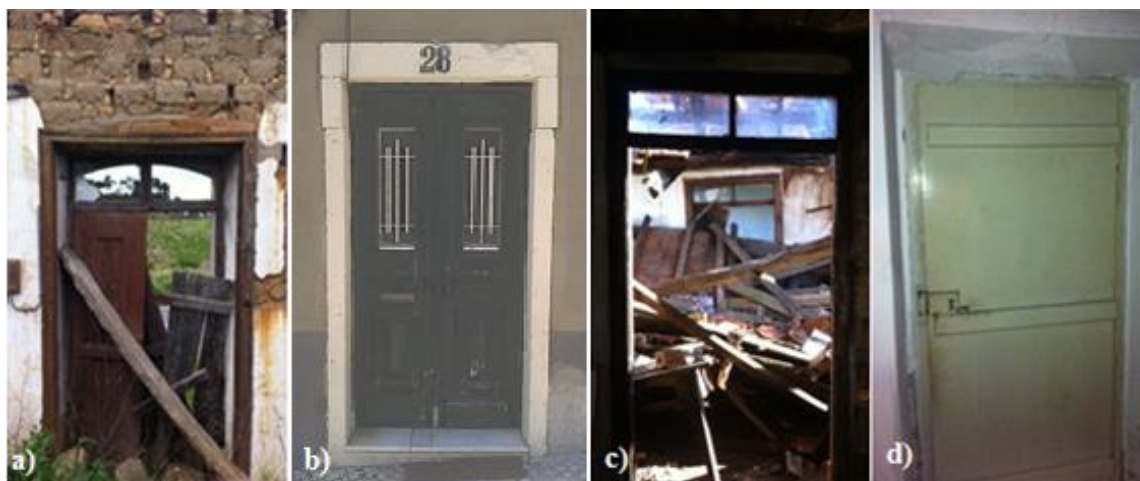
Figura 50- a) Porta exterior em madeira com “bandeira” em arco, b) Porta exterior em madeira, c) Porta interior em madeira com “bandeira”, c) Porta interior em madeira (Fonte: de autor)

A porta da fachada principal possuía duas folhas, sendo do tipo engradado podendo ter pequenas aberturas com vidro na sua composição, como se pode ver na Figura 50b. As portas do interior e a do tardo da construção era mais simples do tipo de taipal. Em alguns casos é visível a existência de bandeiras na parte superior de portas interiores de modo a aproveitar a luz solar (Figura 50 c).

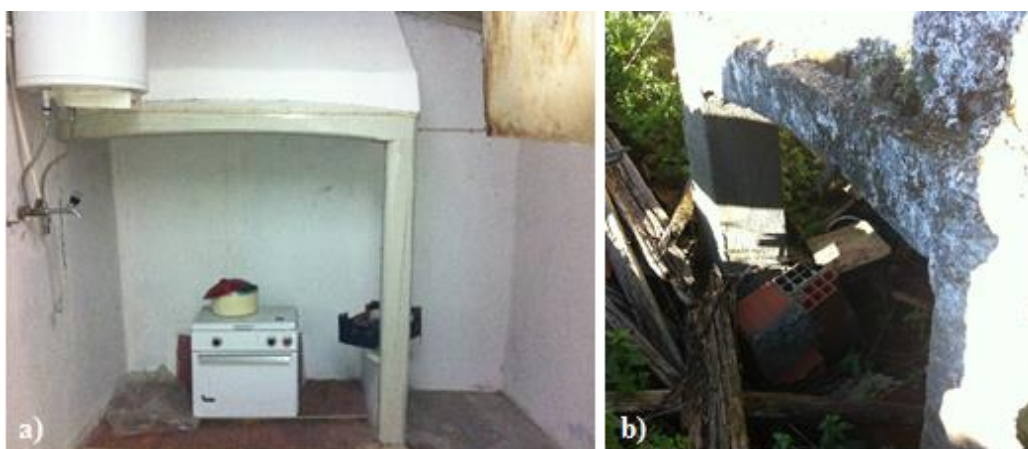
Figura 53- a) Lareira executada com estrutura de madeira, b) lareira executada com estrutura em pedra, (Fonte: de autor)

As habitações possuíam uma lareira localizada na maioria dos casos na cozinha, devido à sua utilidade no dia-a-dia. Nas zonas rurais a lareira servia de fumeiro após as matanças do porco e para cozinhar. A lareira era, normalmente, executada com uma estrutura de traves de madeira que suportavam o apanha fumos e descarregavam num pilar de madeira (Figura 54a).

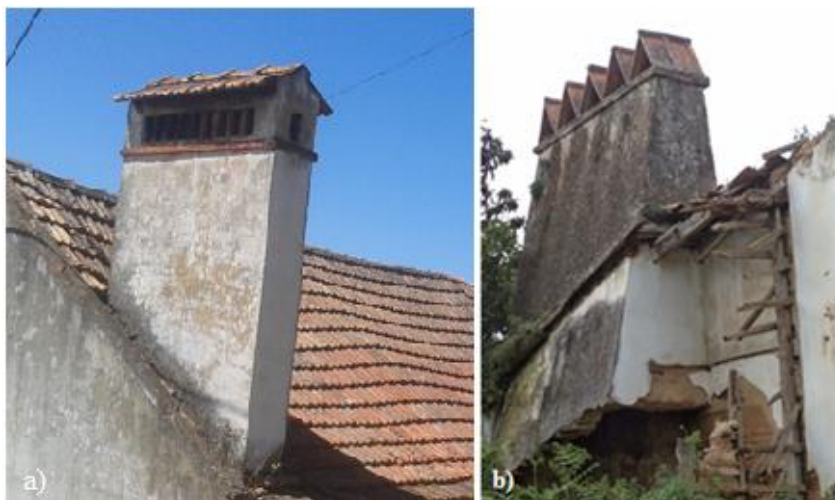
O “apanha fumos” assume uma dimensão considerável, tendo em conta que permitia um grande espaço no seu interior para se pendurar as carnes de fumeiro. A chaminé era executada com tijolo cerâmico furado assente com uma argamassa de cimento ou cal e rebocado com uma argamassa de cal e areia.

Figura 54- Exemplo de chaminés e apanha fumos de construções em adobe: a) Carril região de Tomar, b) São Pedro Região de Tomar (Fonte: de autor e Arq.º Jorge Mascarenhas)

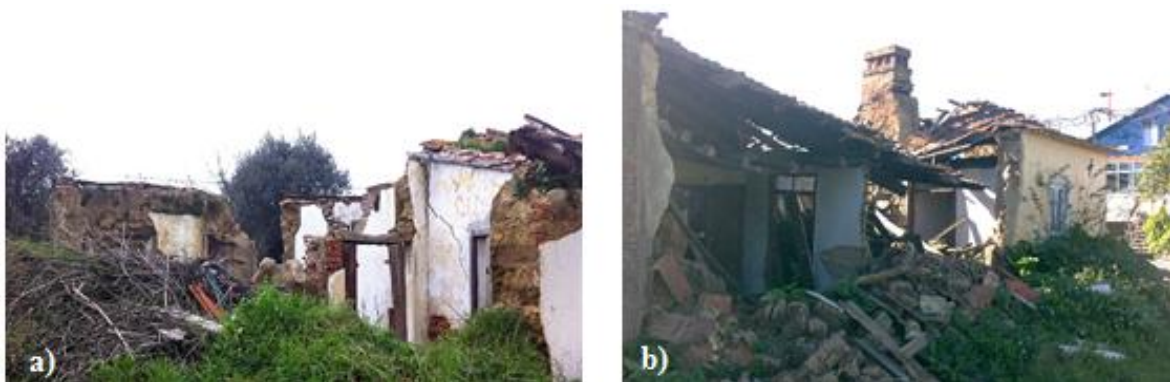
Figura 55- a) Degradação de construção abandonada na Marianaia, b) Degradação de construção abandonada em São Pedro de Tomar (Fonte: autor)

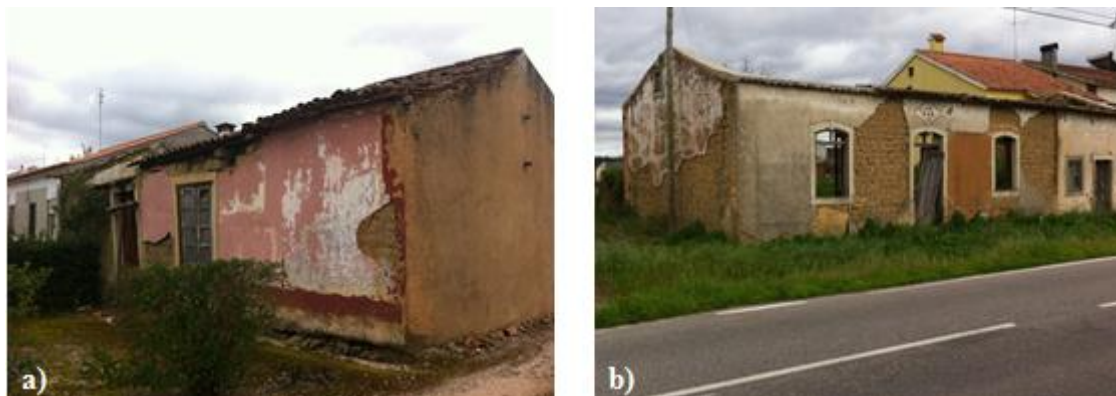
Figura 56- a) e b) Degradação de construções abandonadas em Carvalhos de Figueiredo região de Tomar (Fonte: autor)

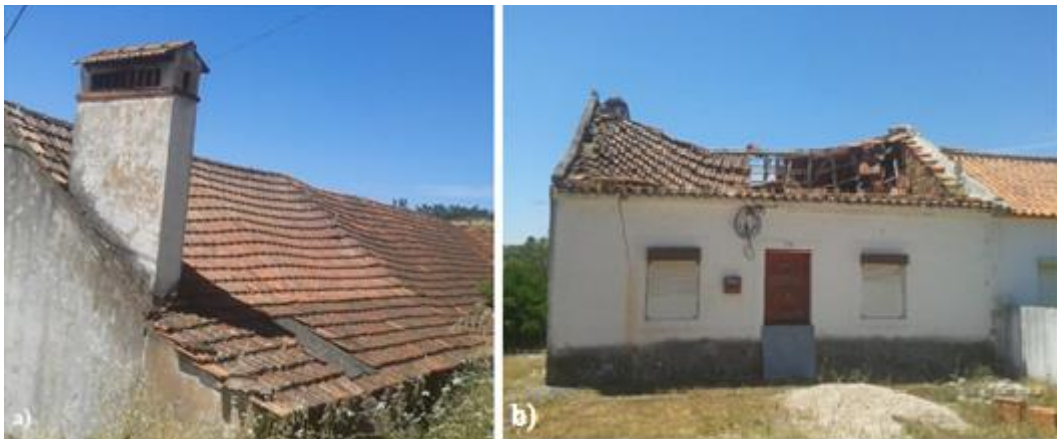
Figura 57- a) Flexão da estrutura da cobertura por excesso de peso do telhado, habitação localizada em Carril, b) Colapso total da cobertura (Carril), (Fonte: de autor)

Como já foi referido anteriormente, a estrutura da cobertura das construções em adobe tendem a ser simples (sem asna), e na maioria dos casos são constituídas por vigas de secção insuficiente, o que faz com que estas não tenham capacidade para suportar as novas cargas impostas pelo telhado e fletem dando origem à deslocação ou quebra de telhas e com isso infiltrações. A falta de apoios intermédios é uma fator que pode levar ao arqueamento excessivo da estrutura das coberturas.

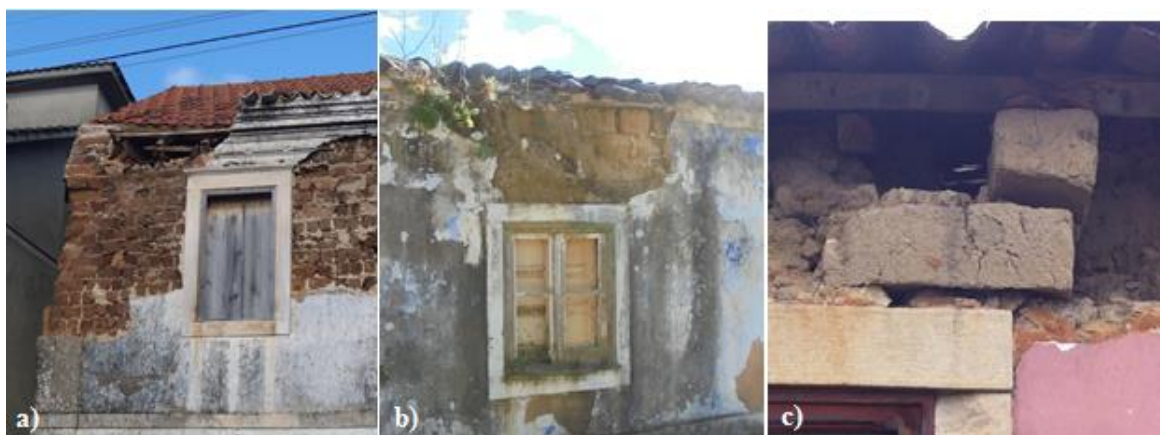
Figura 58- a) Esmagamento e degradação na zona face superior da parede, b) Esmagamento da parede por ação da cobertura e destacamento do revestimento, c) Esmagamento dos blocos e consequente desagregação da parede (Fonte: Arq.º Jorge Mascarenhas e de autor)

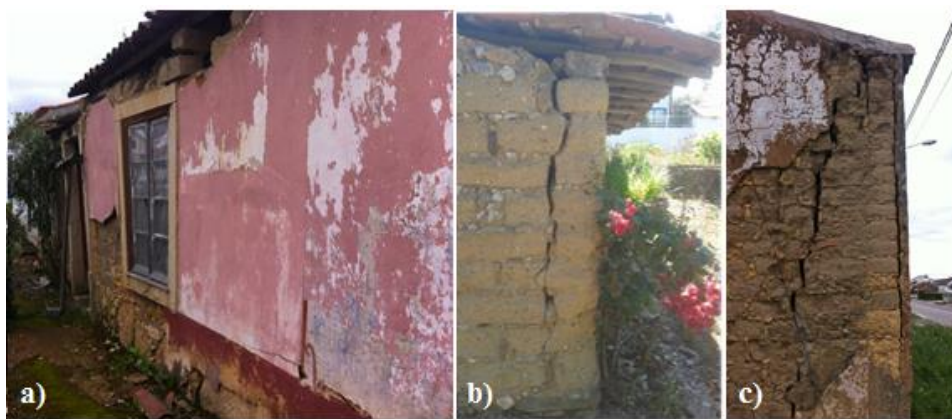
Figura 60- a) Impulso da cobertura sobre a parede de fachada, b) Fenda vertical que atravessa os blocos devido a impulso da cobertura, c) Fenda ligeiramente diagonal que atravessa os blocos de adobe junto ao cunhal, desligamento dos panos (Fonte: de autor)

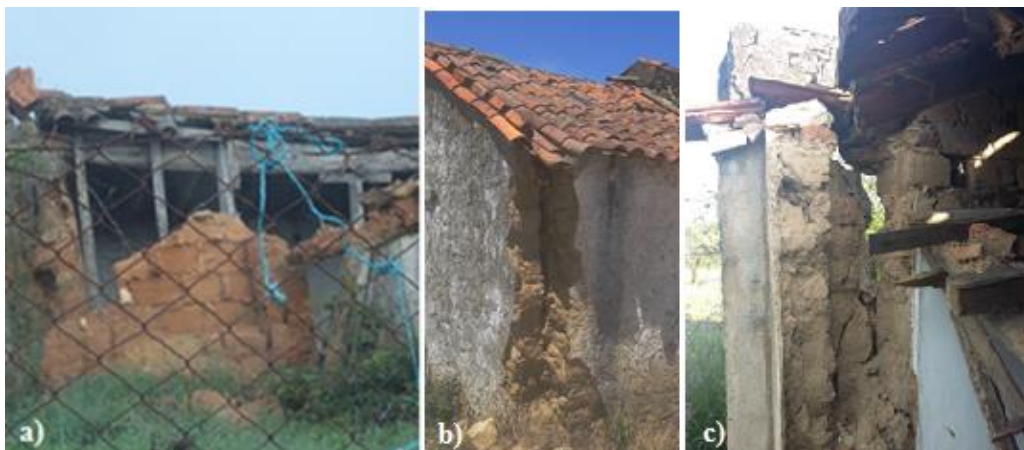
Figura 61- a) Colapso longitudinal do pano de parede exterior, b) Degradação progressiva do cunhal, c) Desligamento dos panos de parede perpendiculares, (Fonte: Arqº Jorge Mascarenhas e de autor)

Quando as paredes saem do plano as infiltrações aumentam e com isso é incrementado o peso próprio das paredes agora humedecidas o que agrava o problema.

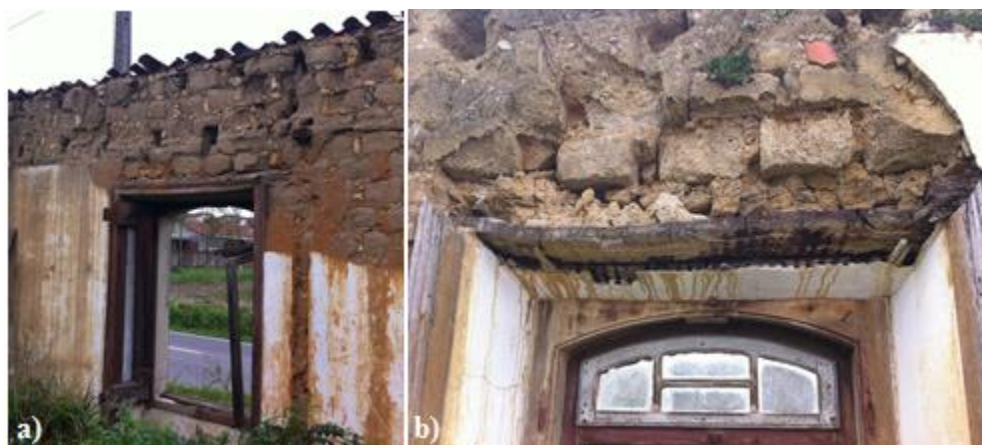
Figura 62- a) Flexão e degradação da verga de madeira da janela, b) Degradação da verga de madeira e revestimento da face inferior do vão de janela, (Fonte: de autor)

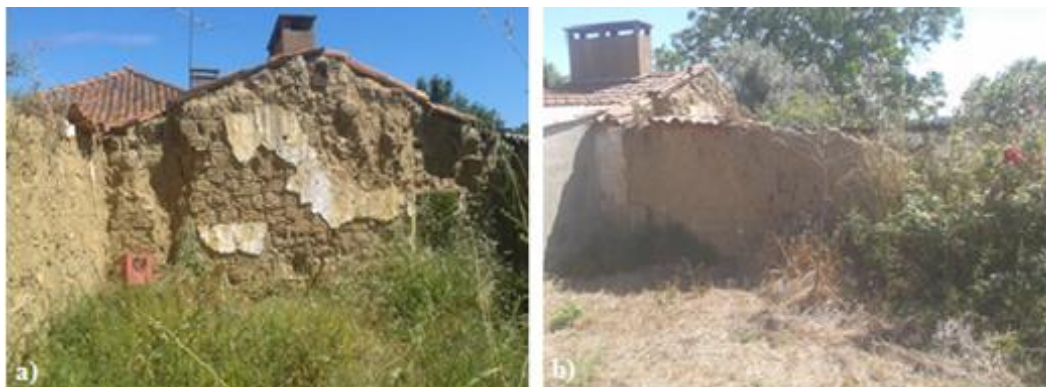
Por outro lado, a penetração de humidades no interior das construções, associada à falta de ventilação adequada dos espaços, leva a que os sais presentes na constituição dos blocos de adobes e nas argamassas reajam com a água, dando origem à formação de sais de cor esbranquiçada na superfície das paredes. Estes sais, denominados por eflorescências, são exsudações de sais minerais solúveis em água e que estão presentes nos rebocos e nos blocos de adobe. Estes sais ao cristalizarem na superfície das paredes dão origem a manchas esbranquiçadas constituídas por flocos cristalinos que ao longo do tempo vão degradando a superfície da parede. Alguns desses sais são higroscópicos, isto é, dissolvem-se quando a humidade relativa do ar se eleva acima dos 65-75% e cristalizam de novo quando essa humidade baixa. Essa cristalização dá-se com um aumento considerável de volume [21] que afeta a superfície dos blocos de adobe acelerando o seu processo de degradação.

Figura 63- a) Degradação das paredes pelo interior, b) Degradação das paredes pelo exterior, (Asseiceira)
(Fonte: de autor)

Com infiltração de humidade no interior das paredes, surgem fendas que afetam não só o pano de blocos de adobe, mas também os seus revestimentos, que podem levar à queda dos rebocos (Figura 63).

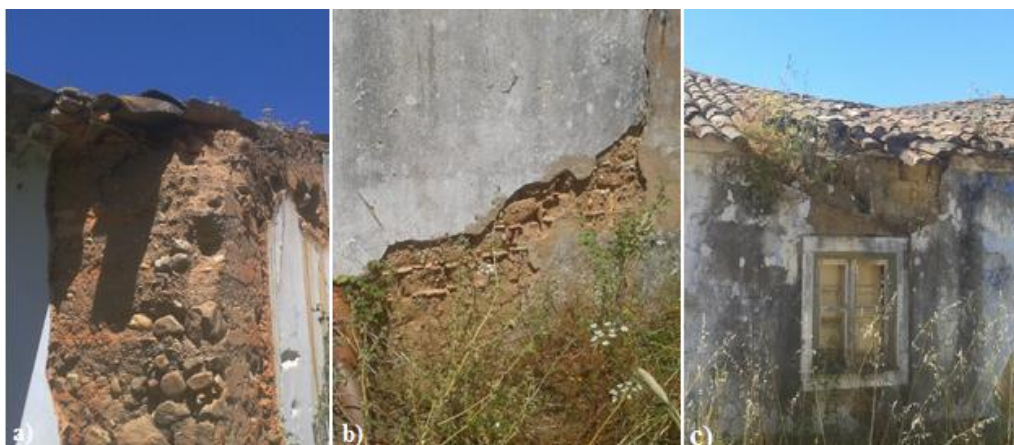
Figura 64- Degradação da zona do cunhal devido a proteção insuficiente do beirado (Linhaceira), b) Degradação e destacamento do reboco devido à subida da água por capilaridade (Carril), c) Presença de manchas de humidade por insuficiente proteção do beirado (Carvalhal Pequeno), (Fonte: de autor)

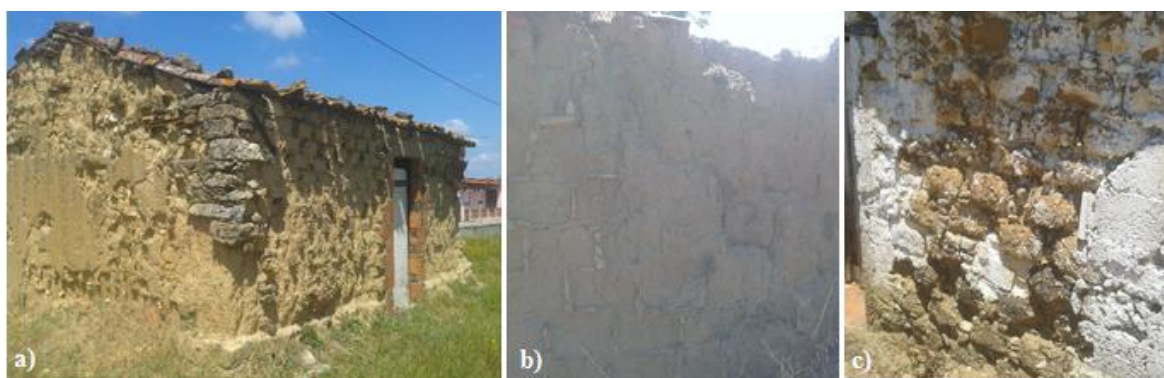
Figura 65- a) Erosão e degradação dos blocos de adobe por ausência de revestimento, b) Degradação e erosão dos blocos de adobe expostos à água da chuva, c) Degradação dos blocos de adobe devido a ausência de revestimento, (Fonte: de autor)

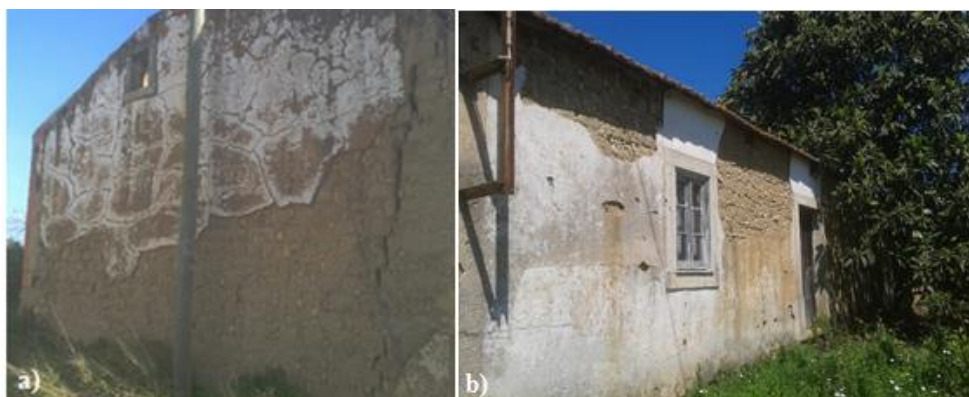
Figura 66- a) Fissuração aleatória e destacamento do revestimento, b) Descolamento e empolamento do revestimento, (Fonte: de autor)

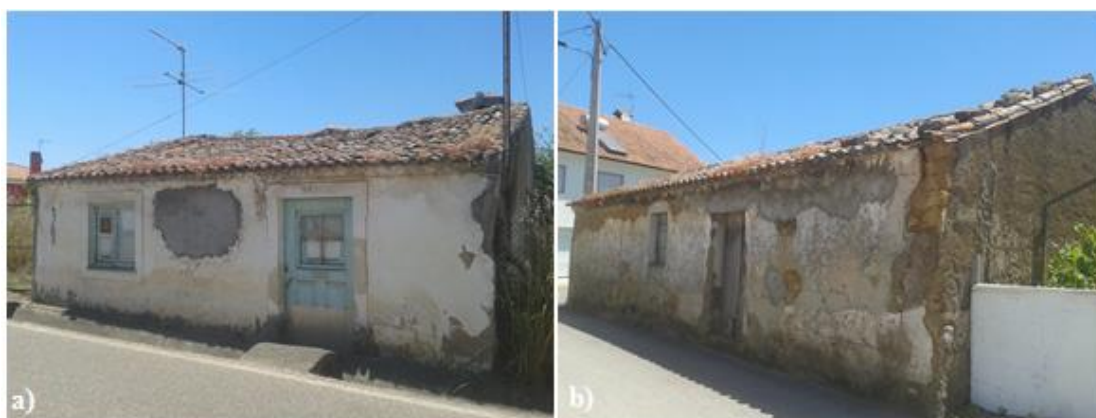
Figura 67- Reparação com argamassa de cimento na zona do cunhal e a meio da fachada, b) Reparação com argamassa de cimento, do destacamento de reboco junto ao beirado, (Fonte: de autor)

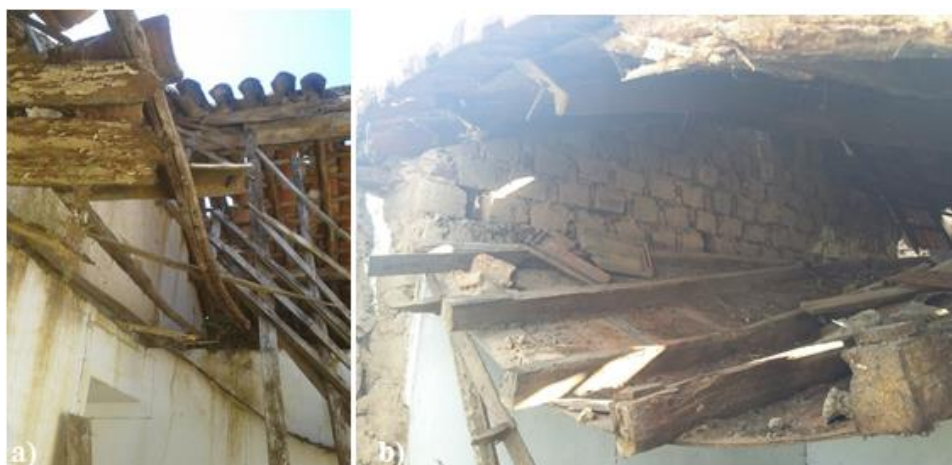
Figura 68- a) Degradação e colapso de teto interior em madeira (Carvalhal Pequeno), b) Colapso do teto e estrutura em madeira (São Pedro), (Fonte: de autor)

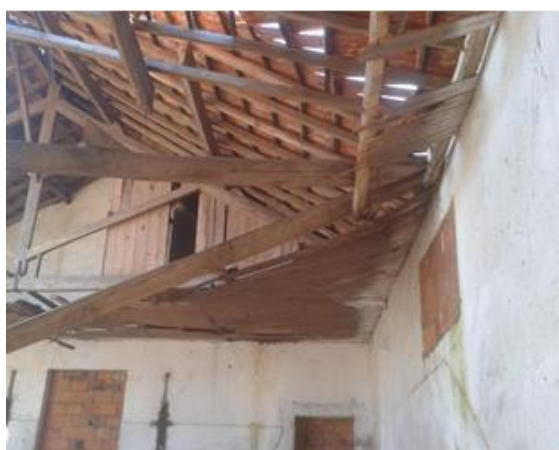
Figura 69- Colapso do teto em madeira e respetiva estrutura (Casal da Rosa)

Nas construções em adobe, os tetos são constituídos por estruturas leves de madeira revestidas com acabamento em tábuas finas de madeira ou em estuque. Seja como for, ambas as soluções não apresentam grande resistência quando são sujeitas à presença de água e de cargas impostas pelo peso da queda do telhado, que colapsa para dentro da construção (Figura 68 e 69).

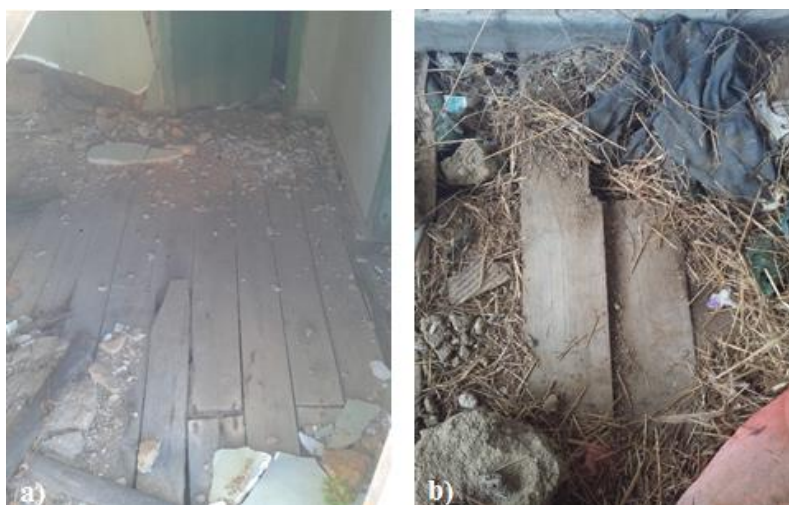
Figura 70- a) Degradação e apodrecimento do pavimento em madeira (Charneca de Peralva), b) Degradação e apodrecimento do pavimento em madeira (São Pedro), (Fonte: de autor)

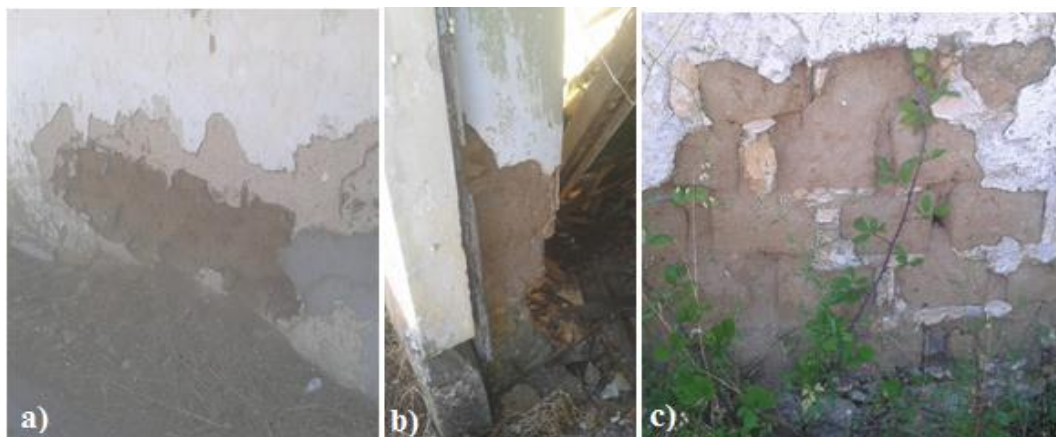
Figura 71- a) Erosão e degradação do reboco e suporte na face inferior da parede, b) Degradação da parede junto à porta exterior, c) Destacamento do revestimento e degradação dos blocos de adobe por ação da humidade, (Fonte: de autor)

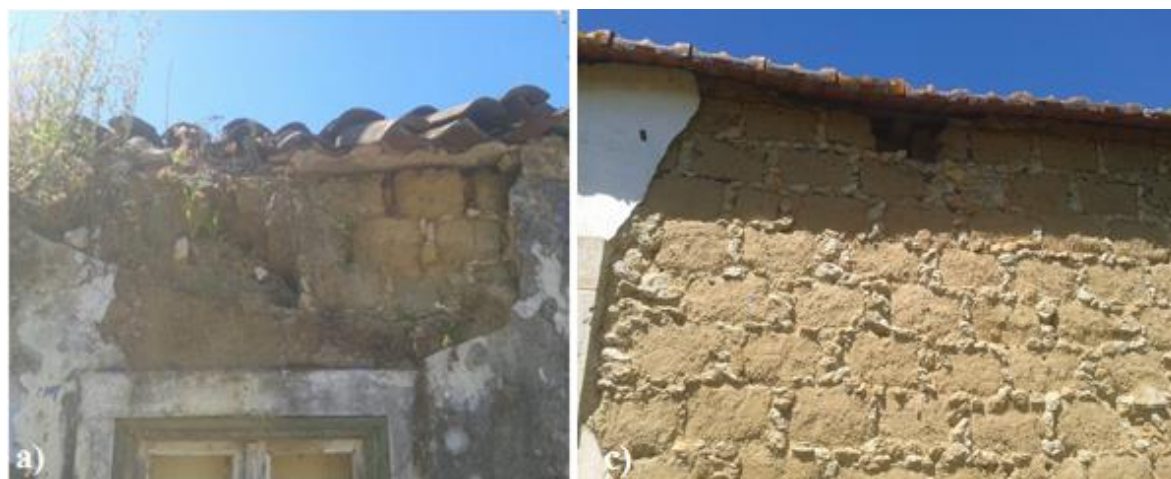
Figura 72- a) Degradação do revestimento e do pano de blocos de adobe devido a proteção insuficiente do beirado, (Carvalhal Pequeno), c) Degradação do revestimento devido a proteção insuficiente do beirado (Charneca de Peralva) (Fonte: de autor)

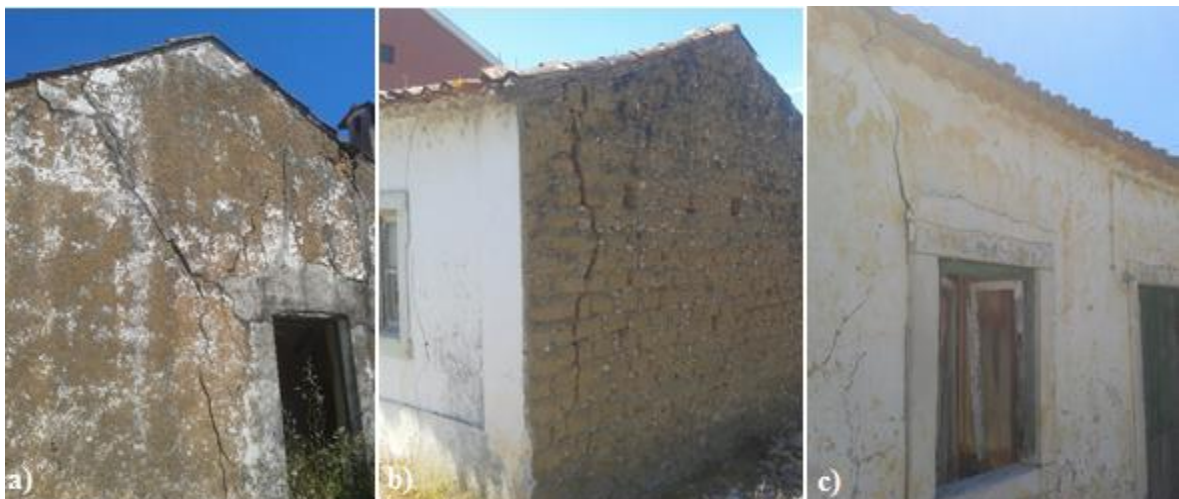
Figura 73- a) Fendas verticais e diagonais na parede de empena, b) Fissura vertical que atravessa os blocos junto ao cunhal, c) Fissuras junto ao vão da janela, (Fonte: de autor)

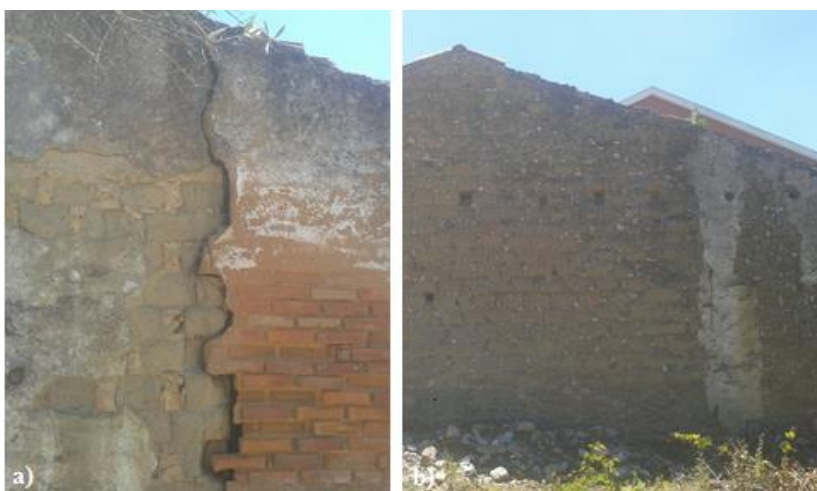
Figura 74- Separação com acrescento em tijolo cerâmico maciço, b) Fenda vertical na zona de acrescento posterior, (Fonte: de autor)
